RELAZIONE TECNICA

MANUTENZIONE STRAORDINARIA

INTERVENTO PARZIALE DI RIFACIMENTO MANTO DI COPERTURA

CHIESA " MADONNA DI S.ZENO "

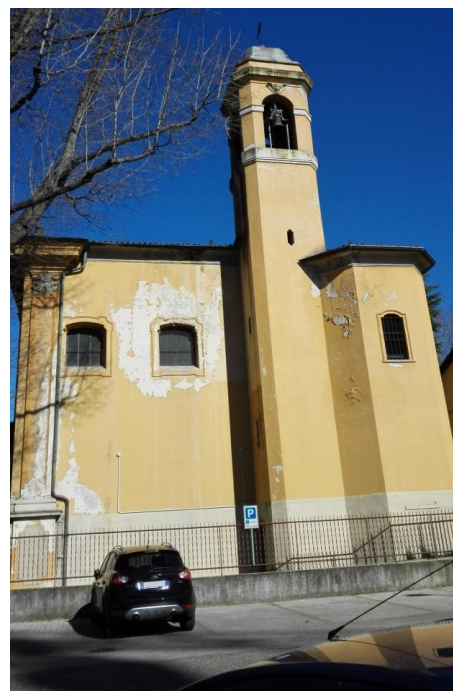
L'intero edificio non presenta problemi visivi di carattere statico: il quadro fessurativo sulle murature e sulle volte di copertura risulta pressoché nullo. Si notano alcune efflorescenze sulla pittura delle murature interne ed esterne con leggero ammaloramento degli intonaci, dovute principalmente a vecchie infiltrazioni d'acqua meteorica per problemi ai canali di scolo della copertura e tutt'oggi già sistemati. Sulla volta dell'abside altare vi è presenza di infiltrazioni d'acqua dovute al degrado della copertura soprastante, che intacca l'affresco riportato sulla volta.

La pavimentazione in marmo "seminato alla veneziana" sia dell'aula fedeli che dell'altare risulta in buono stato di conservazione. La pedana dell'altare rialzata, anch'essa in marmo, presenta dei forti degradi e rotture dovuti principalmente al prolungamento della stessa per permettere la posa di un altare rivolto verso i fedeli e non più verso il tabernacolo (tutt'ora esistente). La balaustra, realizzata interamente in marmo, a separazione della zona altare dall'aula fedeli, presenta diversi distacchi e rotture di elementi dovuti alla vetustà dei materiali impiegati, così come l'altare stesso.

Per quanto sopra si ritiene che l'immobile richiede interventi urgenti di manutenzione della copertura sulla parte dell'abside sopra l'altare per rimediare alle infiltrazioni che aggrediscono l'affresco della volta, un restauro conservativo dei marmi dell'altare e il ripristino delle tinteggiature (interne ed esterne) ammalorate.

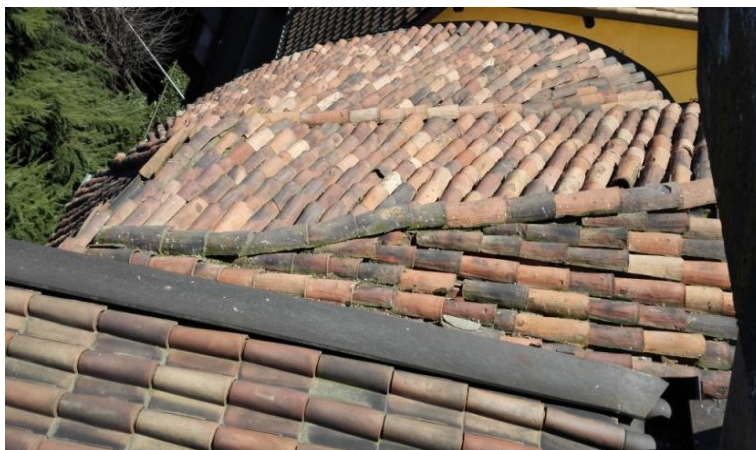
La copertura si presenta in due diverse tipologie: a capanna in tegole portoghesi anticati per la parte sovrastante l'aula fedeli, in condizioni buone e priva di infiltrazioni (sicuramente per intervento recente di rifacimento, presumibilmente 25anni fa circa); a diverse falde opportunamente raccordate con manto in coppi antichi fortemente degradati e sconnessi sulla parte dell'altare e sacrestia con diverse efflorescenze sottostanti per infiltrazioni. I canali di gronda e i pluviali di discesa per lo smaltimento delle acque meteoriche sono in rame in buono stato di conservazione.

L'intervento più urgente che si ritiene di effettuare consiste nella sistemazione della copertura esistente per la sola porzione realizzata in coppi antichi sopra l'abside dell'altare, al fine di ripristinare il manto con le adeguate pendenze. La struttura principale in legno non sembra presentare (per la parte visibile) lesioni o cedimenti, per tanto l'intervento sarà effettuato solamente sul manto di copertura.

Verrà posato un assito in legno leggermente levigato e trattato antimuffa e antitarlo per tutta la superficie d'intervento, una guaina impermeabile a secco a garanzia e protezione da future infiltrazioni d'acqua, nuova listellatura in legno di abete sez.mm.40x40 ad idoneo interasse atta al sostegno dei coppi, posa di nuovi coppi a canale in cotto opportunamente fissati e ancorati tra loro con ganci specifici in rame, posa del manto sovrastante in coppi da recupero anch'essi legati con gancini in rame, colmi di chiusura in coppi da recupero opportunamente cementati.

Contro la muratura verrà posata una scossalina in rame sp.6/10 fissata alla con tasselli e sigillatura finale. Sarà posata una scossalina in rame supplementare (non visibile) tra il canale di gronda esistente e la gronda in calcestruzzo, fissata sotto coppo per tutto il perimetro della gronda con la funzione di proteggere la facciata sottostante da eventuali trasbordi di grosse quantità di acqua meteorica (causa delle numerose e vistose efflorescenze attuali sulla facciata).
